対策一覧表

【十文字小学校】

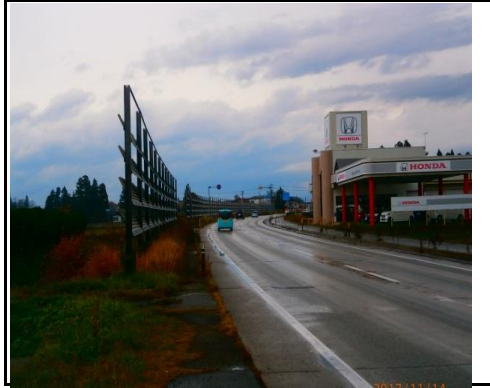
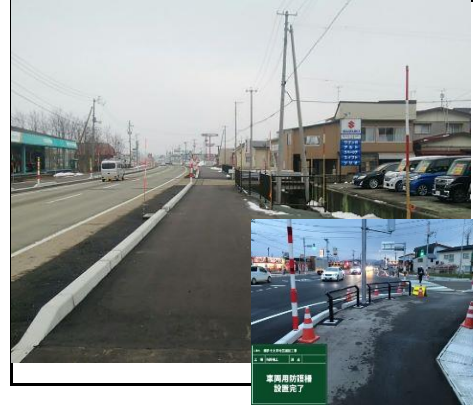
番号 1

番号	路線名	箇所名・住所	通学路の状況・危険の内容	対策内容	事業主体	対策年度	H30以前	R1実施状況 (R1.8.21点検)	R2実施状況 (R2.8.20点検)	R3実施状況 (R3.8.5点検)	R4実施状況 (R4.8.4点検)	R5実施状況 (R5.8.3点検)	R6以降の予定	実施 状況	前回 実施状況
1	国道13号  ㊦ 401	①十文字地域全線 ②陸上競技場に向かうT字路	・一部歩道が無い箇所がある。 ・一部歩道幅が狭い箇所がある。	①歩道の設置及び拡幅(国道向側に徒歩、自転車共用の歩道を整備) ②危険防止対策の為、ガードポール等の設置	①②国	①平成29年度 ②令和2年度	H29年度:①要望 H30年度:①事業化	①事業実施	①事業実施 ②R2設置済み	①事業完了				①◎ ②◎	①◎ ②◎
2	国道13号	憩寿園入口十字路	・児童が信号待ちをする場所が狭い。	①待避所の確保 ②危険防止対策の為、ガードポール等の設置	①②国	①平成29年度 ②令和2年度	H29年度:①要望 H30年度:①事業化	①事業実施	①事業実施 ②R2設置済み	①事業完了予定				①◎ ②◎	①◎ ②◎
3	国道13号	文化センター入口十字路	・地下道入口の建物が老朽化している。 ・地下道入口に段差がある。 ・防犯対策	①地下道入口の建物の補修 ②地下道入口の段差の解消 ③定期的なパトロールと補修の実施 ④危険防止対策の為、ガードポール等の設置 ⑤赤色灯点灯時の連絡先標示	①～④国 ⑤市	①②③平成29年度 ④⑤令和2年度	H29年度:①②工事実施予定、③パトロールと修繕の実施	①完了予定 ②完了予定 ③定期的なパトロールと補修の実施	①②完了 ③定期的なパトロールと補修の実施 ④R2設置済み ⑤設置を検討	③定期的なパトロールと補修の実施 ⑤設置を検討	③定期的なパトロールと補修の実施 ⑤設置を検討	③定期的なパトロールと補修の実施 ⑤設置を検討	③定期的なパトロールと補修の実施 ⑤設置を検討	①◎ ②◎ ③◎ ④◎ ⑤▲	①◎ ②◎ ③◎ ④◎ ⑤▲
4	国道13号	八兵衛丁十字路	・地下道入口の建物が老朽化している。 ・地下道入口に段差がある。 ・防犯対策	①地下道入口の建物の補修 ②定期的なパトロールと補修の実施 ③赤色灯点灯時の連絡先標示	①②国 ③市	①②平成29年度 ③令和2年度	H29年度:①工事実施予定、②パトロールと修繕の実施	①完了予定 ②定期的なパトロールと補修の実施 ③設置を検討	①完了 ②定期的なパトロールと補修の実施 ③設置を検討	②定期的なパトロールと補修の実施 ⑤設置を検討	②定期的なパトロールと補修の実施 ⑤設置を検討	②定期的なパトロールと補修の実施 ⑤設置を検討	②定期的なパトロールと補修の実施 ⑤設置を検討	①◎ ②◎ ③▲	①◎ ②◎ ③▲

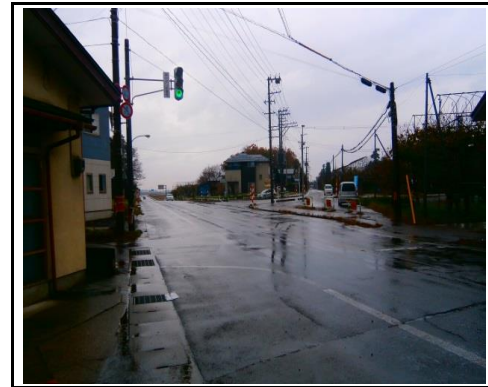
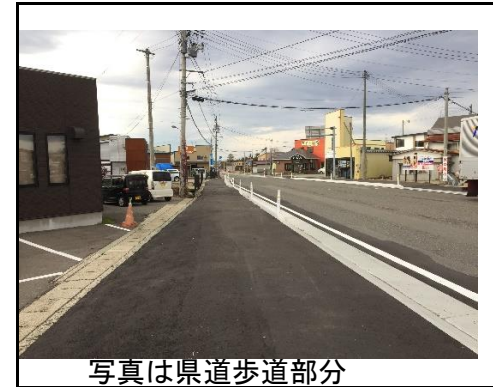
番号 5

⑤	県道野崎十文字線	文化センター入口十字路～市道西下中の村線五差路	・歩道と車道に段差がある。 ・歩道幅が狭い。 ・市道西下中の村線五差路周辺は、県道・市道が複雑に交差するため、交通量が多い時間帯は通行が難しく危険。	①歩道の拡幅、段差解消 ②五差路周辺の改良工事の実施	①県 ②市	①②平成29年度	H29年度、①工事実施、②検討	①拡幅改良工事の一部完了 ②市道改良工事の実施	①拡幅改良工事の一部完了 ②R2度工事完了	①拡幅改良工事の一部完了	①既存歩道部分の継続要望	①既存歩道部分の継続要望	①既存歩道部分の継続要望	①○ ②◎	①○ ②◎
⑥	市道梨木田屋線  ㊦ 403		・車道、歩道ともに幅が狭い。 ・憩寿園前で歩道が反対側に変わる。 ・高速道路下付近に水が溜まり通学の支障となっている。	①車道、歩道の拡幅 ②水たまり箇所への嵩上げ	①②市	①平成29年度 ②令和2年度	H29年度:①要望	①市道拡幅工事の継続要望 ②R2実施済み	①市道拡幅工事の継続要望 ②R2実施済み	①市道拡幅工事の継続要望	①市道拡幅工事の継続要望	①現状歩道があり、拡幅対策不要		①× ②◎	①▲ ②◎

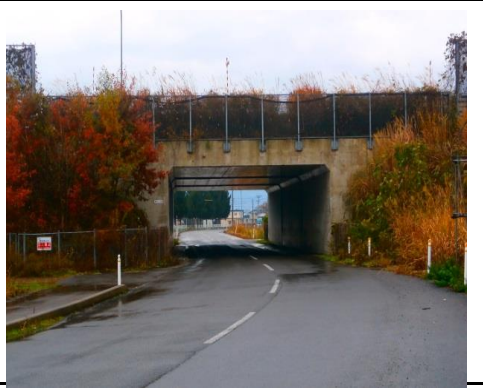
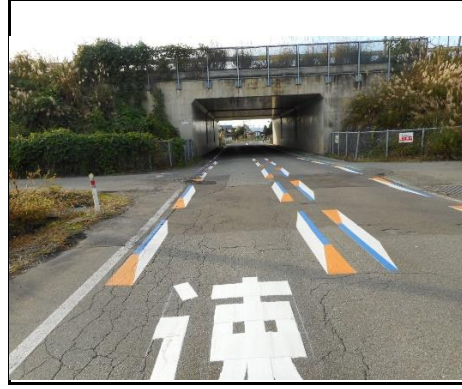
番号 7

番号	路線名	箇所名・住所	通学路の状況・危険の内容	対策内容	事業主体	対策年度	H30以前	R1実施状況 (R1.8.21点検)	R2実施状況 (R2.8.20点検)	R3実施状況 (R3.8.5点検)	R4実施状況 (R4.8.4点検)	R5実施状況 (R5.8.3点検)	R6以降の予定	実施 状況	前回 実施状況
7	市道西下中の村線 ④ 404	高速道路下のトンネル	・交通量も多く歩車道の区分がなく危険である。 ・高速道路下のトンネルの車道が急に狭くなっている。 ・高速道路下のトンネル内が暗い。	①道路改良工事の実施 ②車幅減少標識の設置検討 ③街灯設置	①②③市	①平成29年度 ③令和3年度	H29年度：①工事実施、②歩道設置検討	①市道改良工事の継続実施 ②歩道設置の継続検討	①市道改良工事の継続実施 ②R2視覚効果のある路面標示を設置済み ③街灯の設置予定	①市道改良工事の継続実施 ③街灯の設置予定	①市道改良工事の継続実施 ③街灯の設置予定	①市道改良工事の実施は不可能 ③街灯の設置予定	③街灯の設置予定	①× ②◎ ③○	①▲ ②◎ ③○
8	市道田屋本線 市道田屋学校通線		・道路が狭く、歩道は外側線のみ。 ・水路への転落防止	①市道両側側溝への蓋かけ ②グリーンベルト幅の検討 ③ガードパイプの設置 ④除雪の徹底	①～④市	①平成29年度 ③令和2年度	H29年度：①要望、②検討	①側溝への蓋かけを継続要望 ②グリーンベルト幅の継続検討	①側溝の形状上蓋掛けはできない ②R2実施済み ③R2実施済み	④継続的に除排雪の徹底	④継続的に除排雪の徹底	①側溝の蓋掛けは不可能であるが、側溝入替工事実施予定 ④継続的に除排雪の徹底	①側溝の蓋掛けは不可能であるが、側溝入替工事実施予定 ④継続的に除排雪の徹底	①○ ②◎ ③◎ ④○	①× ②◎ ③◎ ④○
9	市道西原亀田線	新道路切	・歩行者通行エリアが狭く、交通量の多い朝などは接触事故の心配がある。	児童生徒への交通安全教育の徹底	学校	平成29年度	H29年度：安全教育	継続実施 R1外側線の再塗装実施済み	継続実施	継続実施	継続実施	継続実施	継続実施	○	○

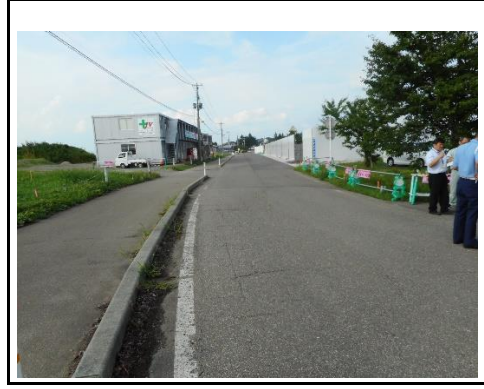
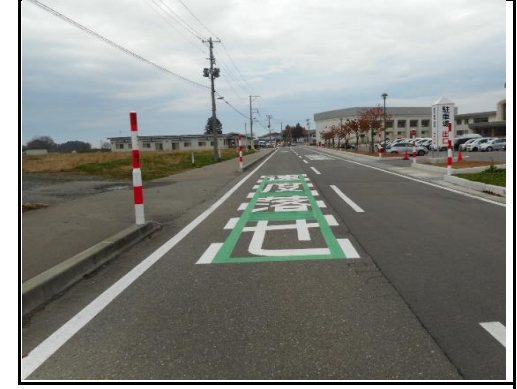
番号 10

10	市道	①②学校入口前の市道 ③市道梨木田屋線と市道西下中の村線付近	①②学校の正門前に歩道からの横断歩道が必要である。外側線や中央線が設置されていない。 ③市道梨木田屋線と市道西下中の村線が登下校時児童・生徒の登校で混み合う。また、保護者が生徒の送迎で車の往来も多く危険。	①横断歩道等の設置 ②外側線の設置 ③車の速度低減対策	①警察 ②③市	①令和元年度 ③令和3年度		①R2実施予定 ②R2実施予定	①R2実施済み ②R2実施済み	③「速度落とせ」の路面標示の実施 ※学校周辺警察によりゾーン30に設定	③継続検討	③継続検討	③継続検討	①◎ ②◎ ③◎	①◎ ②◎ ③◎
11	市道	学校入口前の市道と市道梨木田屋線の交差点	・特に十文字中生徒が横断する箇所、校舎完成後は交通量も増えるので、横断歩道が必要である。	横断歩道等の設置	警察	令和元年度		設置検討	継続要望 ※設置箇所は見通しが悪く危険である	継続要望 ※設置箇所は見通しが悪く危険である	継続要望 ※設置箇所は見通しが悪く危険である	継続要望 ※設置箇所は見通しが悪く危険である	継続要望 ※設置箇所は見通しが悪く危険である	▲	▲
12	市道田屋本線			①横断歩道等の設置	④警察 ②市	令和元年度		①設置検討	①設置検討 ※道幅が狭いため横断歩道では無く、グリーン帯実施検討 ②グリーン帯の実施					②◎	②◎
13	県道川連増田平鹿線 ④ 406	腕越十字路交差点	変則的な十字路で、車同士の事故が度々発生しており、いつ児童に巻き込まれるか危険な交差点である	交差点等の改良	県	令和3年度		—	—	道路改良の検討 (地元関係者へ事業計画説明会実施済)	道路改良の検討 (設計検討)	道路改良の検討 (設計検討)	道路改良の検討 (設計検討)	○	○
14	市道仁井田古内線 ④ 402	仁井田セブンイレブン～仁井田町内	道路が狭いが、通勤の抜け道となっており、登下校時危険である	①歩道の設置 ②グリーンベルト設置	①②市	①令和3年度		—	—	①継続検討 ②外側線とグリーンベルト設置の設置	①継続検討	①継続検討	①継続検討	①▲ ②◎	①▲ ②◎

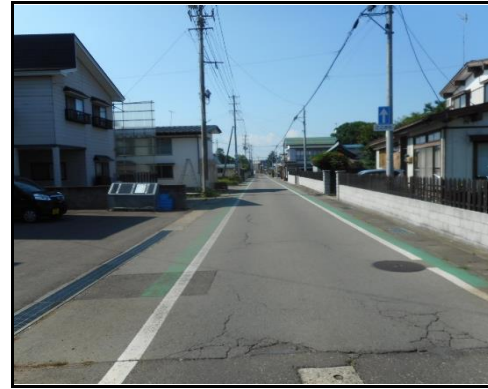
番号 16

番号	路線名	箇所名・住所	通学路の状況・危険の内容	対策内容	事業主体	対策年度	H30以前	R1実施状況 (R1.8.21点検)	R2実施状況 (R2.8.20点検)	R3実施状況 (R3.8.5点検)	R4実施状況 (R4.8.4点検)	R5実施状況 (R5.8.3点検)	R6以降の予定	実施 状況	前回 実施状況
15	市道月山西十文字線 ⑤ 405	宝葦町から十文字駅に向かう十字路	道路が狭く、見通しの悪い場所に横断歩道があり危険である。	①グリーンベルト設置 ②路面に注意喚起の表示	①②市	①②令和3年度		—	—	①グリーンベルト設置済 ②「速度落とせ」の路面標示設置済み				①◎ ②◎	①◎ ②◎
16	市道十文字東町通り線	宝葦町から五差路に向かう通り	街灯が暗く危険である。	街灯の増設	市	令和3年度		—	—	夜間の状況を学校・市教委で確認し、通りのすべての電柱に街灯が付いており、現状対応不要とする。				◎	◎
17	市道西下中の村線 ⑤ 407	西下～十五野新田字増田道東	小中学校の周辺で、児童・生徒・車の往来が激しく危険。	自転車歩道通行可の設定	警察	令和3年度		—	—	令和4年度以降自転車歩道通行可の設定について検討	設置済み			◎	◎
18	市道梨木木屋線 ⑤ 408	十五野新田字坊主沢～梨ノ木境	小中学校の周辺で、児童・生徒・車の往来が激しく危険。	自転車歩道通行可の設定	警察	令和3年度		—	—	令和4年度以降自転車歩道通行可の設定について検討	設置済み			◎	◎

夜間の状況を関係者で確認し現状、通りの全ての電柱に街灯が付いており対応不要とする。
