対策一覧表

【山内小学校】

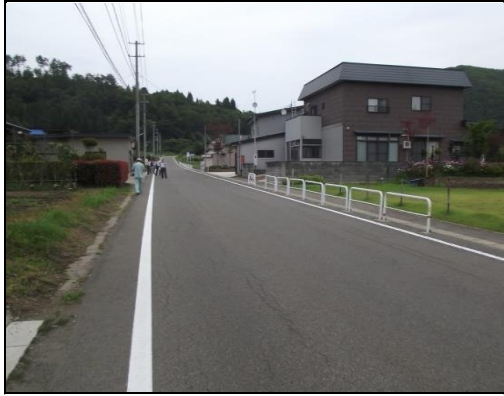
番号 1

番号	路線名	箇所名・住所	通学路の状況・危険の内容	対策内容	事業主体	対策年度	H30以前	R1実施状況 (R1.8.20点検)	R2実施状況	R3実施状況 (R3.10.15点検)	R4実施状況 (R4.8.9点検)	R5実施状況	R6以降の予定	実施 状況	前回 実施状況
1	市道相野々駅前線	土測字菅生	縁石付きの正規の歩道は中間の部分だけ、学校に近い部分は、車道と歩道を取り外し可能な柵で仕切られている。積雪期になるとその柵が取り外され、仕切りがなくなる。	①除排雪作業の徹底による歩道幅員の確保 ②路面標示(グリーンベルト)の設置検討	①②市	①平成27年度 ②平成28年度	H27年度：①実施 H28年度：②グリーンベルト設置	①継続実施	①継続実施	①継続実施	①継続実施	①継続実施	①継続実施	①○ ②◎	①○ ②◎
2	市道鶴ヶ池線	土測字鶴ヶ池	一部ガードレールの無い区間があり危険である。また、降雪期になると道幅が狭くなる。	①児童への交通安全指導(岸の反対側を通行) ②沿線の枯れ松処理	①学校 ②市	①②平成27年度	H27年度：①安全指導、②処理	①継続指導	①継続指導	①継続指導 ②倒木・枝折れしたものは随時伐採。定期的に通路パトロールをし状況確認している。	①継続指導 ②倒木・枝折れしたものは随時伐採。定期的に通路パトロールをし状況確認している。	①継続指導 ②倒木・枝折れしたものは随時伐採。定期的に通路パトロールをし状況確認している。	①継続指導 ②倒木・枝折れしたものは随時伐採。定期的に通路パトロールをし状況確認している。	①○ ②○	①○ ②○
3	国道107号	土測字下虫内	国道107号相野々橋と並行して歩道が設置されているが、橋と歩道間に転落防止柵がなく、危険である。	・安全施設(防護柵)の設置検討	県	平成27年度	H27年度：設置済							◎	◎
4	県道横手東成瀬線	土測字二瀬	①②県道横手東成瀬線相野々橋の欄干が低く、大変危険である。 ③橋前後の親中により歩道部分が狭くなっており、運転者・歩行者へ注意喚起。 ④山内体育館方向の橋の脇に川へ流れる急な側溝があり、転落する恐れがある。	①児童への交通安全指導(注意喚起) ②欄干の高上げ要望 ③橋前後の親柱を目立たせる ④転落防止策	①学校 ②～④県	①②平成27年度 ③令和3年度 ④令和4年度	H27年度：①安全指導、②検討 H28年度：①防風柵設置	①継続指導	①継続指導 ②欄干の高上げ完了	①継続指導 ③橋前後の親柱を蛍光塗料で塗り注意喚起済み	①継続指導 ④転落防止策済	①継続指導	①継続指導	①○ ②◎ ③◎ ④◎	①○ ②◎ ③◎ ④◎

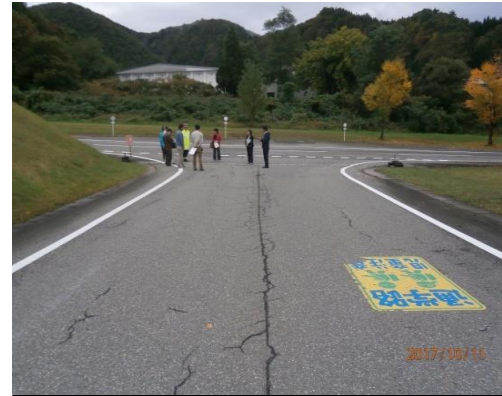
番号 5

5	市道小学校菅生線	山内土測字菅生	小学校へ入る丁字路に「止まれ」の標識が必要。	①警戒標識又は看板の設置 ②指導線の設置	①②市	①②平成29年度	H29年度：①要望、②設置済 H30年度：実施済	①実施済を確認(H30実施)						①◎ ②◎	①◎ ②◎
