対策一覧表

【吉田小学校】

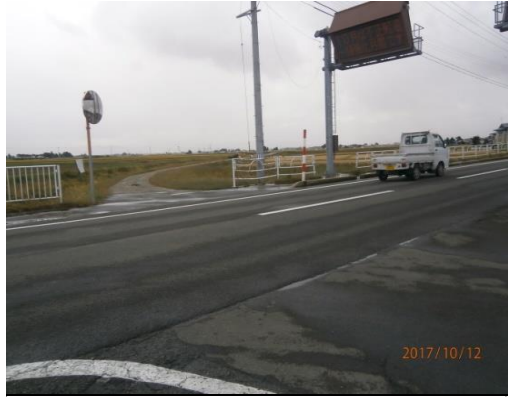
番号 6

利用する児童がおらず
対策不要

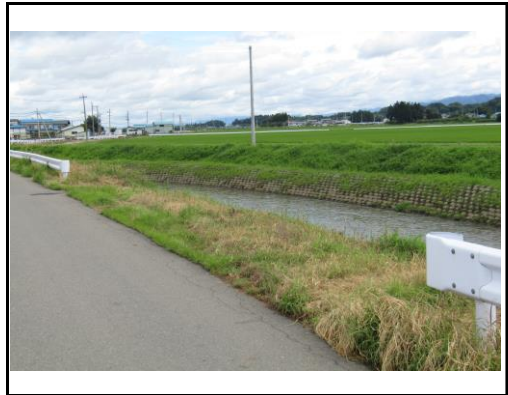
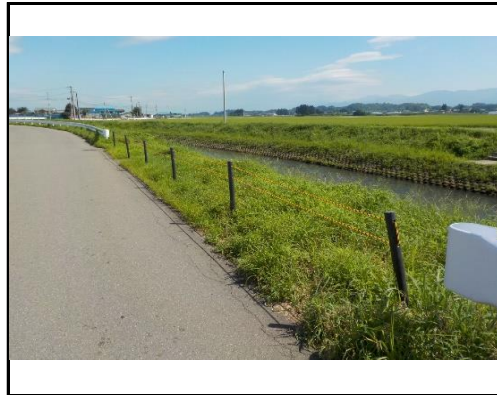
番号 7

7	市道黒川田ノ植線	上吉田字館尻	下校時右側歩行のため、用水路のガードレール間が広く危ない。	・転落防止柵の設置	市	令和2年度			・R2実施済み					◎	◎	
8	県道横手東由利線	上吉田字四ツ屋付近	横断歩道のない県道を横断しており危険。	・横断歩道の設置	①警察 ②学校	①②令和4年度						①道路状況を確認し、横断歩道の設置は不可能。 ②設置不可能であり、今後も引き続き児童への安全指導の継続	②安全指導の継続	②安全指導の継続	①× ②○	①× ②○
