対策一覧表

【山内小学校】

13山内小学校 現況及び対策後写真

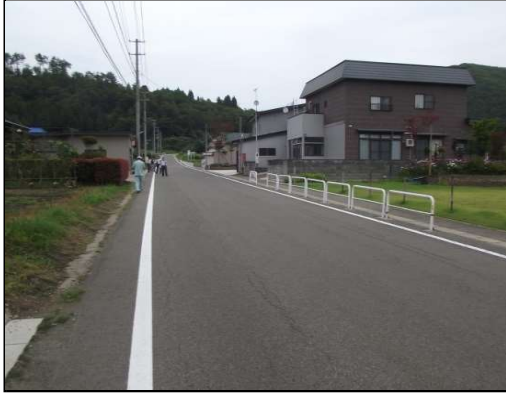
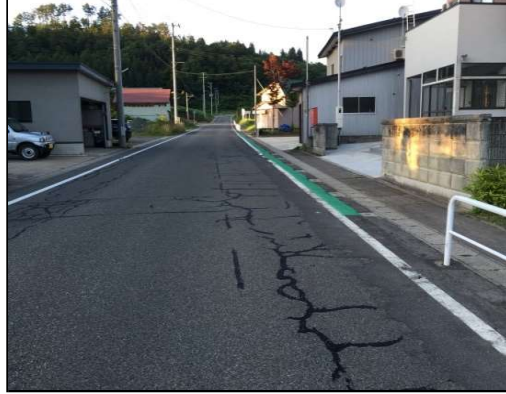
番号 1

番号	路線名	箇所名・住所	通学路の状況・危険の内容	対策内容	事業主体	対策年度	H26実施状況	H27実施状況	H28実施状況	H29実施状況	H30実施状況	R1実施状況	R2実施状況	R3実施状況	R4以降の予定	実施状況	前回実施状況
1	市道相野々駅前線	土測字菅生	縁石付きの正規の歩道は中間の部分だけ、学校に近い部分は、車道と歩道を取り外し可能な柵で仕切られている。積雪期になると柵が取り外され、仕切りがなくなる。	①除排雪作業の徹底による歩道幅員の確保 ②路面標示(グリーンベルト)の設置検討	①②市		-	①継続実施	①継続実施 ②H28路面標示(グリーンベルト)設置済	①継続実施	①継続実施	①継続実施	①継続実施	①継続実施	①○ ②◎	①○ ②◎	
②	市道鶴ヶ池線	土測字鶴ヶ池	一部ガードレールの無い区間があり危険である。また、降雪期になると道幅が狭くなる。	①児童への交通安全指導(岸の反対側を通行) ②沿線の枯れ松処理	①学校 ②市(地域課)		-	①継続指導 ②枯れ枝処理済	①継続指導	①継続実施	①継続指導	①継続指導	①継続指導	①継続指導 ②樹木・枝折れしたものに随時対応。枯れ松末については随時伐採。定期的に道路パトロールをし状況確認している。 ①継続指導 ②樹木・枝折れしたものに随時対応。枯れ松末については随時伐採。定期的に道路パトロールをし状況確認している。	①○ ②○	①○ ②○	
3	国道107号	土測字下虫内	国道107号相野々橋と並行して歩道が設置されているが、橋と歩道間に転落防止柵がなく、危険である。	・安全施設(防護柵)の設置検討	県	平成27年度	-	・設置完了							◎	◎	
④	県道横手東成瀬線	土測字二瀬	①②県道横手東成瀬線相野々橋の欄干が低く、大変危険である。 ③橋前後の親柱により歩道部分が狭くなっており、運転者・歩行者へ注意喚起	①児童への交通安全指導(注意喚起) ②欄干の高上げ要望 ③橋前後の親柱を目立たせる	①学校 ②県 ③県	①、②平成27年度～ ③令和3年度	-	①継続指導 ②継続検討	①継続指導 ②H28防風柵設置完了	①継続指導	①継続指導	①継続指導	①継続指導 ②欄干の高上げ完了	①継続指導 ③橋前後の親柱を蛍光塗料で塗り注意喚起済み	①○ ②◎ ③◎	①○ ②◎

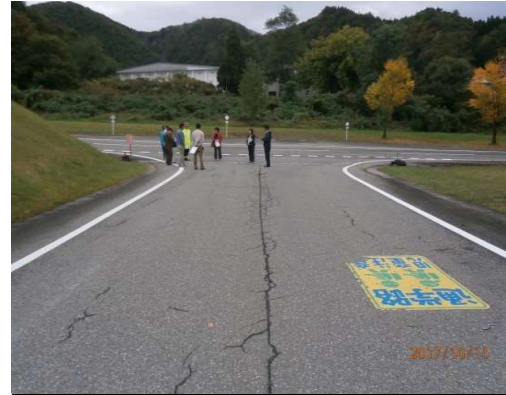
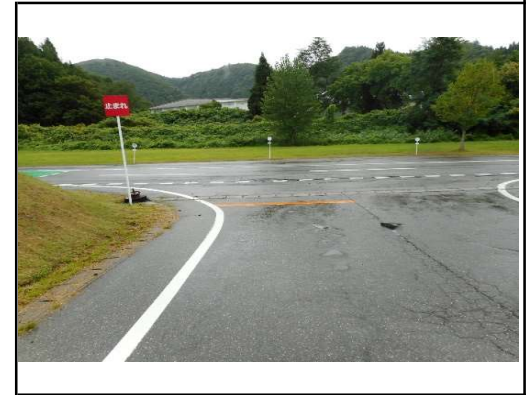
番号 5

5	市道小学校菅生線	山内土測字菅生	小学校へ入る丁字路に「止まれ」の標識が必要。	①警戒標識又は看板の設置 ②指導線の設置	①市 ②市	平成29年度	-	-	-	①継続要望 ②H29実施済	①H30実施予定	①実施済を確認(H30実施)			①◎ ②◎	①◎ ②◎
