対策一覧表

【浅舞小学校】

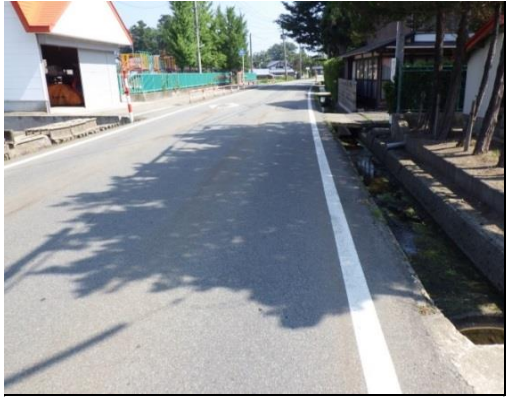
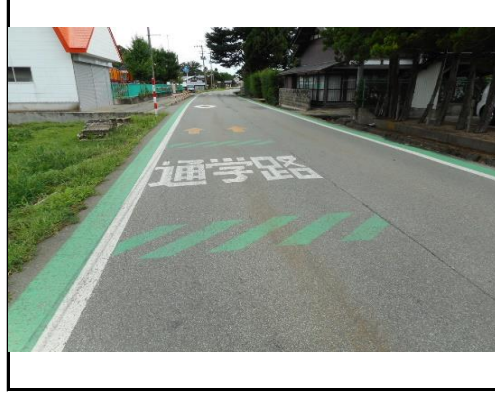
番号 1

番号	路線名	箇所名・住所	通学路の状況・危険の内容	対策内容	事業主体	対策年度	H30以前	R1実施状況 (R1.8,2,3点検)	R2実施状況	R3実施状況	R4実施状況 (R4.9,1点検)	R5実施状況 (R5.8,8点検)	R6以降の予定	実施 状況	前回 実施状況
①	県道植田平鹿線 ⊕ 389	下鍋倉字下部	交通量が多いにも関わらず道路幅が狭く危険である。近くの横断歩道も消えかかっている。下鍋倉保育所向いの民家塙が傾いている。	①歩道の設置、及び路面標示(グリーンベルト)の設置検討 ②横断歩道表示の補修3箇所 ③塙の補修等を促す	①県 ②警察 ③市	①② 平成26年度 ③令和2年度	H26年度：①一部工事実施、②実施済	①集落前後の歩道設置完了。集落内の歩道設置検討	①集落内の歩道設置検討 ②再塗装の要望あり ③継続要望	①歩道設置予定 ②再塗装の要望あり ③継続要望	①歩道設置予定 ②R4年度以降実施済み ③継続要望	①歩道設置予定 ③撤去済	①歩道設置予定	①○ ②◎ ③◎	①○ ②◎ ③▲
2	市道田中本町裏線	浅舞字浅舞	道路が狭く歩道と車道の区別がなく危険である。	①児童への交通安全指導 ②関係機関による安全対策の検討(道路標示(外側線)の設置検討)水路反対側1m幅	①学校 ②市	①平成26年度 ②平成27年度	H26年度：①交通安全指導 H27年度：②実施済	①継続実施	①継続実施	①継続実施	①継続実施	①継続実施	①継続実施	①○ ②◎	①○ ②◎
③	市道107西線	浅舞字浅舞	交通量が多いにも関わらず歩道と車道の区別がなく危険である。本町橋が狭いため危険である。	①児童への交通安全指導 ②関係機関による安全対策の検討、橋外側歩道設置要望	①学校 ②市	①平成26年度 ②平成27年度	H26年度：①交通安全指導 H27年度：②実施済	①継続実施	①継続実施	①継続実施	①継続実施	①継続実施	①継続実施	①○ ②◎	①○ ②◎
④	国道107号 ⊕ 390	樽見内字相川野	柄内の子どもたちが国道107号を渡って反対方向のバスの集合場所に渡るときに横断歩道がない。	①バス停留所位置の検討 ②横断歩道設置要望 ③歩道一部設置要望	①市教委 ②警察 ③県	①平成27年度 ②③平成29年度	H27年度：①位置変更検討 H28年度：①バス事業者と協議 H29年度：①検討、②横断歩道設置要望、③歩道の一部設置要望	①継続検討 ②横断歩道設置を要望 ③乗降時の待機場所の検討	①継続検討 ②横断歩道設置を要望 ③乗降時の待機場所の検討	①継続検討 ②横断歩道設置を要望 ③乗降時の待機場所の検討	①移設完了 ②設置完了 ③乗降時の待機場所の確保完了		①◎ ②◎ ③◎	①◎ ②◎ ③◎

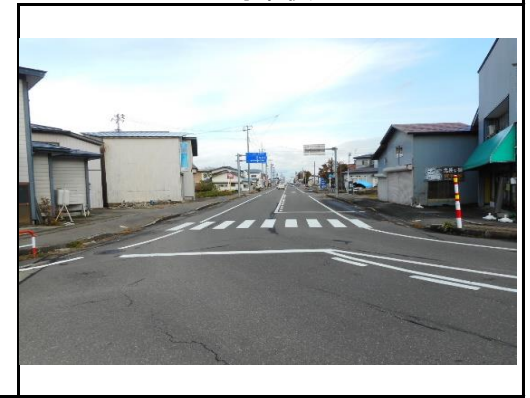
番号 5

⑤	県道野崎十文字線	浅舞神社前三差路交差点	・交通量も多く、変則三差路のため危険である。車道の誘導ライン等及び横断歩道を再塗装して欲しい。	①車道誘導ラインの設置 ②横断歩道、車両停止線の再塗装	①県 ②警察	①②令和2年度		-	①②R2実施済み					①◎ ②◎	①◎ ②◎
6	市道本町六日町線	浅舞字浅舞	・酒造会社の建物が倒壊した廃材が風の強い日に飛散する可能性がある。	撤去もしくは飛散防止を促す	市	令和3年度		-	-	継続要望	継続要望	継続要望	継続要望	▲	▲
7	市道十五野道川線	平鹿中付近	街灯が点灯していない2箇所の点灯しておらず暗い。	街灯2箇所の点灯	市	令和3年度		-	-	修繕対応済み				◎	◎
