対策一覧表

【醍醐小学校】

横手市立醍醐小学校

通学合同点検位置図

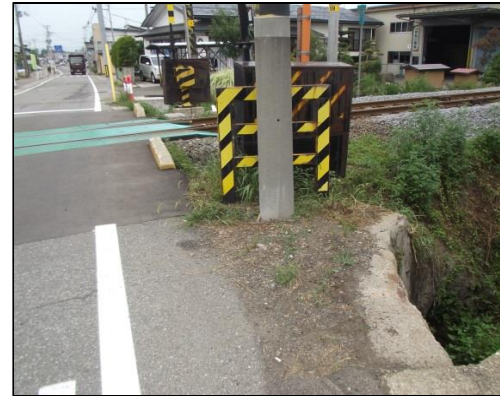
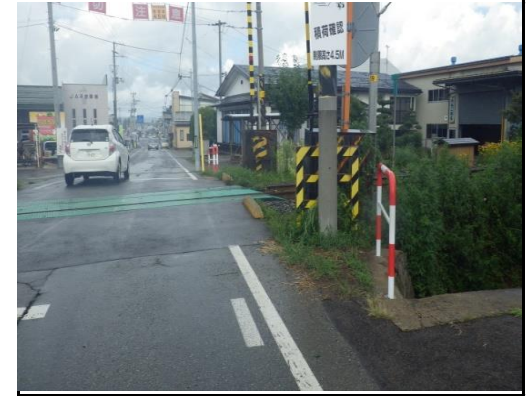
番号 5

5	市道大橋田町線	醍醐字太茂田 (踏切)	道幅が狭く、歩道もない。	・踏切前後の落下防止対策の検討	市	平成27年度	H27年度：検討 H28年度：防護柵設置							◎	◎
⑥	市道三嶋馬鞍線 ⑤ 394	醍醐字馬鞍地区	側溝がむき出し・道が狭い・狭い三叉路。 ※①～④は馬鞍地内三叉路、⑤は黄龍寺山門付近	①交差点への側溝蓋の設置検討 ②交差点への路面標示（グリーン帯）の設置検討 ③交差点付近の樹木の剪定 ④三叉路への赤色カラー舗装の実施 ⑤路側帯にある電柱の移設	①②④⑤市 ③地域	①②③平成27年度 ④⑤平成29年度	H27年度：①、②検討、③所有者へ対応依頼 H28年度：①グレーチング設置、②ドットライン設置 H29年度：③実施済、④・⑤検討	④継続検討 ⑤継続検討	④継続検討 ⑤継続検討	④継続検討 ⑤継続検討	④継続検討 ⑤継続検討	④継続検討 ⑤継続検討	④継続検討 ⑤継続検討	①◎ ②◎ ③◎ ④▲ ⑤▲	①◎ ②◎ ③◎ ④▲ ⑤▲
7	市道大橋田町線 市道阿弥陀田村中1号線	平鹿町醍醐字三嶋地区 ～阿弥陀田地区	堰がむき出して深い。	①路面標示（外側線）幅の拡幅とグリーンベルト標示の検討 ②転落防止柵等の設置検討 ③児童への交通安全教育	①②市 ③学校	①②③平成27年度	H27年度：①②検討、③安全指導 H29年度：①転落防止柵設置のため実施予定なし	③継続実施	③継続実施	③継続実施	③継続実施	③継続実施	③継続実施	①◎ ②◎ ③○	①◎ ②◎ ③○

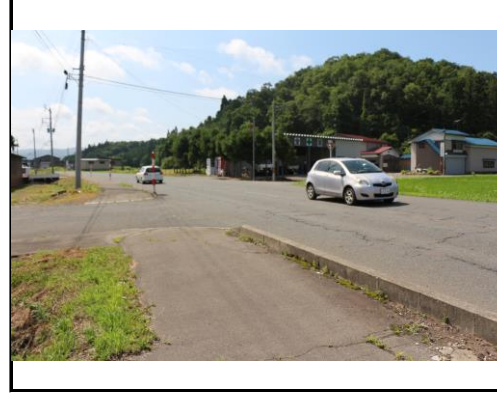
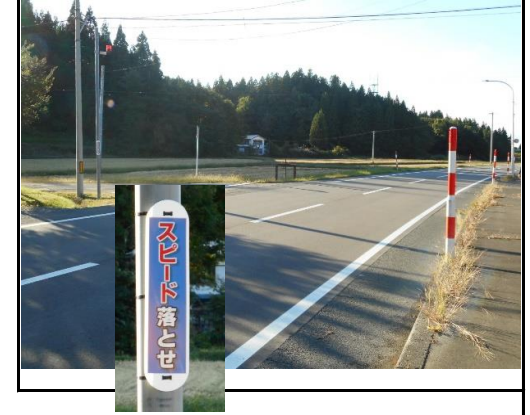
番号 16

14	県道浅舞醍醐線	醍醐字上醍醐（高速道 下）	湯沢橋手道路の真下。降水時、水が溜まり通学 の支障となっている。	・歩道のくぼみの解消と路 肩側溝蓋をグレーチングへ 取替	市	令和元年度		・R1実施済 年内に歩道のくぼ みの舗装、及び路 肩側溝蓋をグレー チング3枚取替済						◎	◎
15	県道浅舞醍醐線	醍醐字（醍醐郵便局・ 十字字湯沢方面へのT 字路）	朝夕の交通ラッシュ時における交通量が多く、 横断歩道がないため危険である。	①-1横断歩道の新設、また は①-2横断用眞旗の設置	④-4警察 ①-2市	令和元年度		①-2継続要望	①-2R2実施					①-2◎	①-2◎
16	県道金沢吉田線 ⑤ 395	醍醐字本堂	スクールバスに乗降する際に、道路を渡る必要 があるが、道路が広く大型車両も多いため横断 が危険である。	・横断歩道の新設（押しボ タン式信号機があると、な お安全になる。）	警察	令和元年度		①継続検討	①継続検討	①継続検討				◎	◎
