クリーンプラザよこて整備事業の進捗状況について

(1)平成 24 年度周辺環境調査結果について

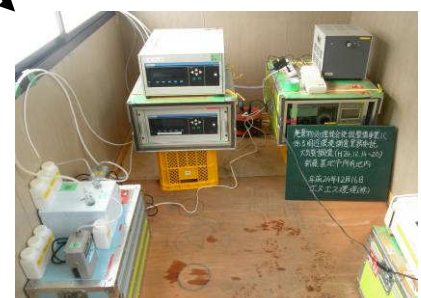
測定機器

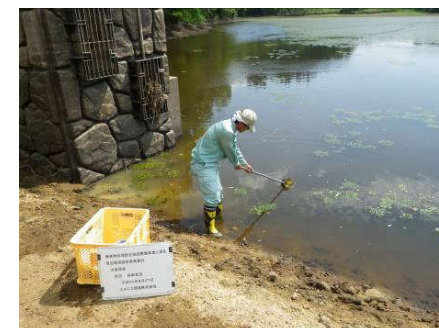
採水状況（大屋沼）

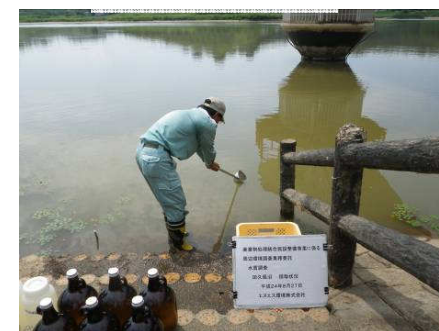
採水状況（田久保沼）

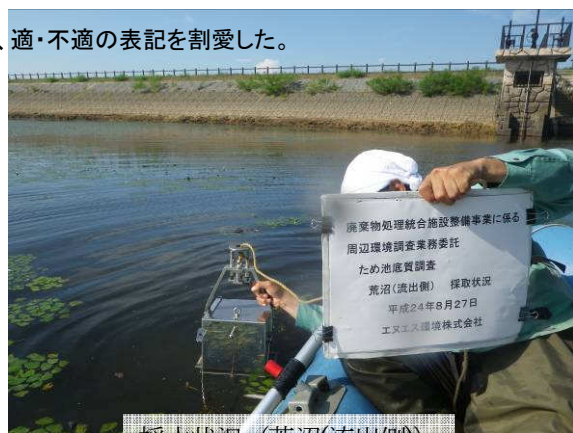
採水状況 (荒沼(流出側))
