5) 冬期における交通現況

- ◆冬期においては、路面凍結による交通事故の多発等、交通困難がみられる。
- ◆路面凍結や積雪等により、公共交通機関の遅延が生じている。
- ◆また、積雪等により、歩行者が危険と隣り合わせになっている。

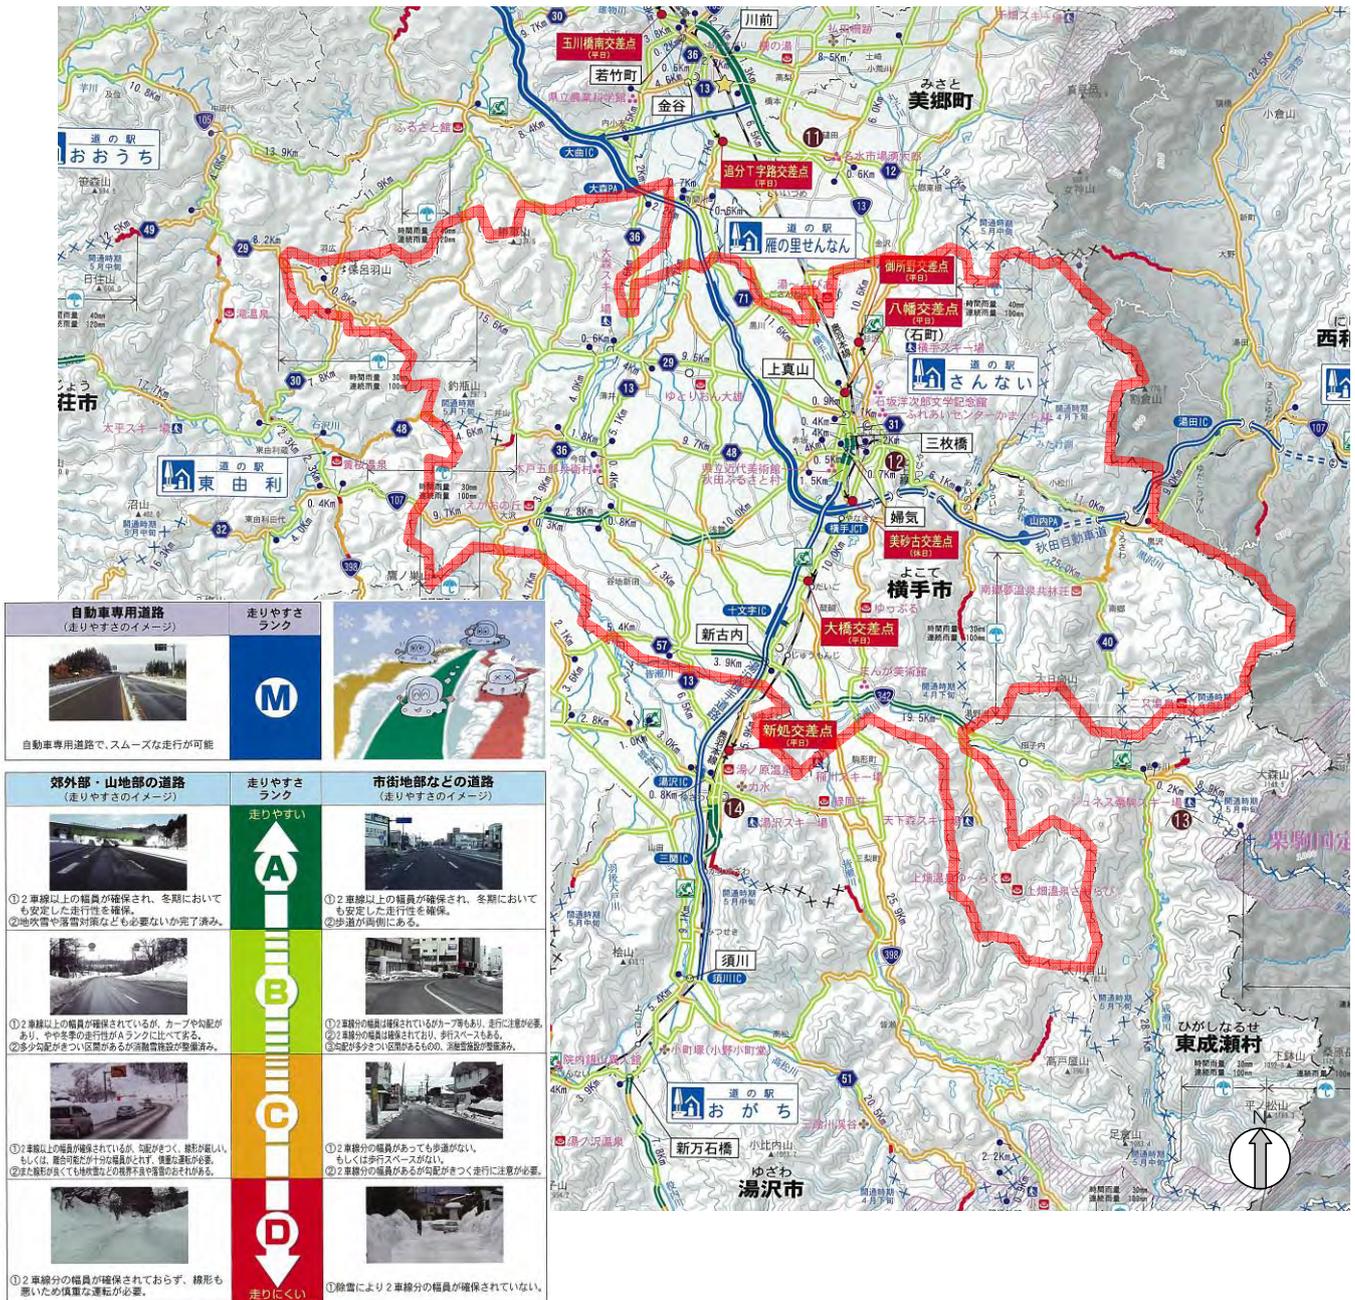
図 2-60 走りやすさマップ(冬みち版)

・走りやすさマップ(冬みち版)をみると、一般国道 13 号(2 車線区間)、107 号のほか、中心市街地においても C ランクの路線がみられ、横手市全域で冬期の交通困難がみうけられる。

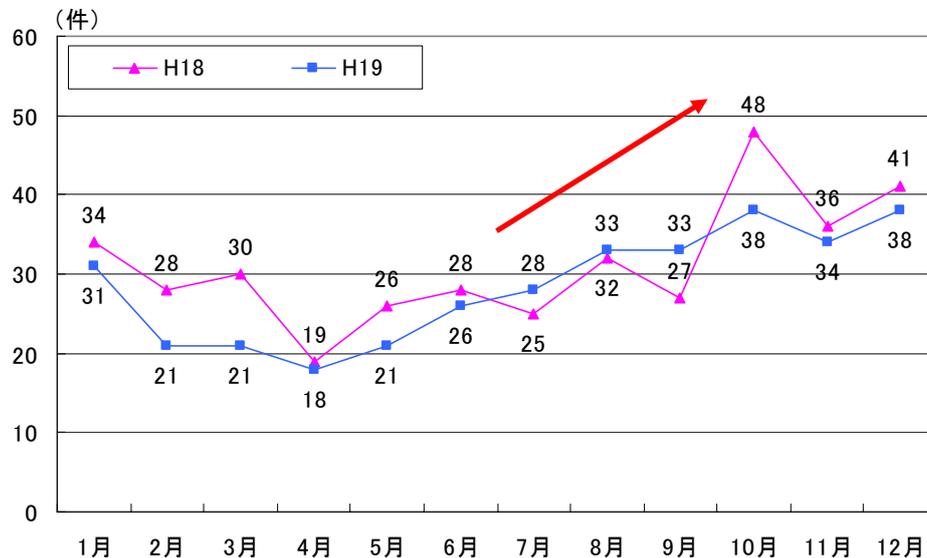
図 2-61 横手市の月別交通事故件数

・横手市の月別交通事故件数をみると、秋～冬の事故件数が多くなっている。

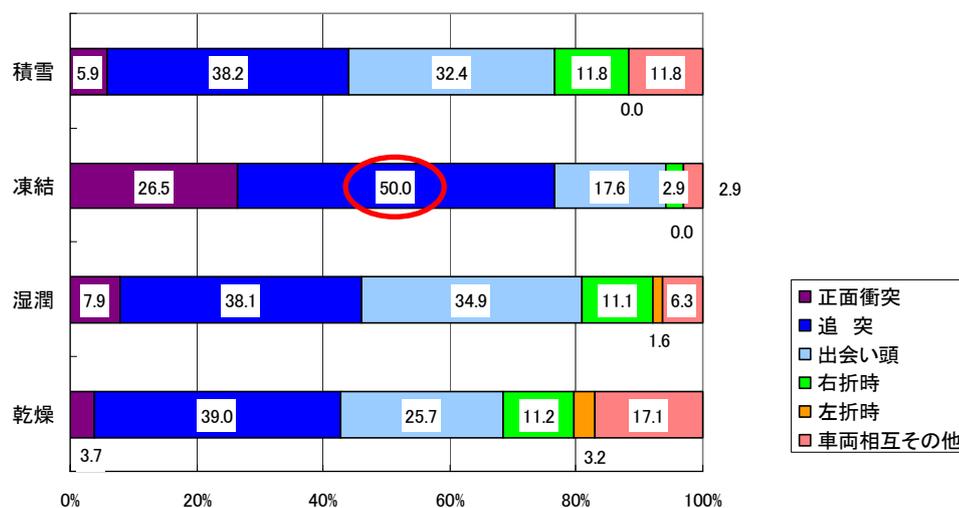
図 2-62 路面状況別・事故類型別シェア(車両相互)

・横手市の路面状況別の事故類型のシェアをみると、積雪、凍結、湿潤時においては、乾燥時に比べ正面衝突、追突の割合が高い。

・特に、凍結時においては、追突が 50%となっている。

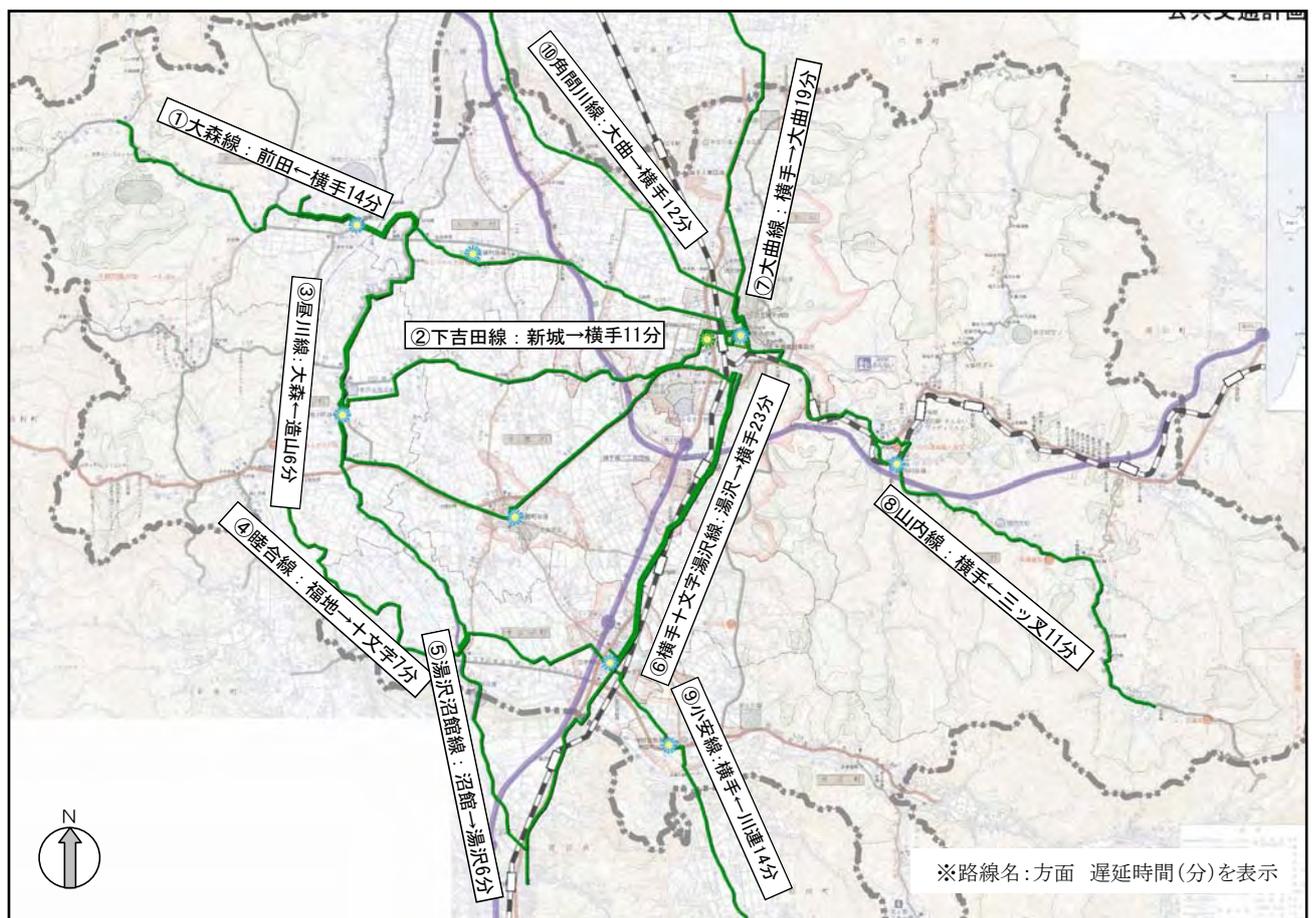
図 2-64 冬期におけるバスの遅延状況

- ・路面の凍結や積雪等によるバスのすれ違いの困難により、バス運行に遅延が生じている。
- ・特に、南北方面の路線(横手～大曲、横手～湯沢)に20分程の遅延が生じている。

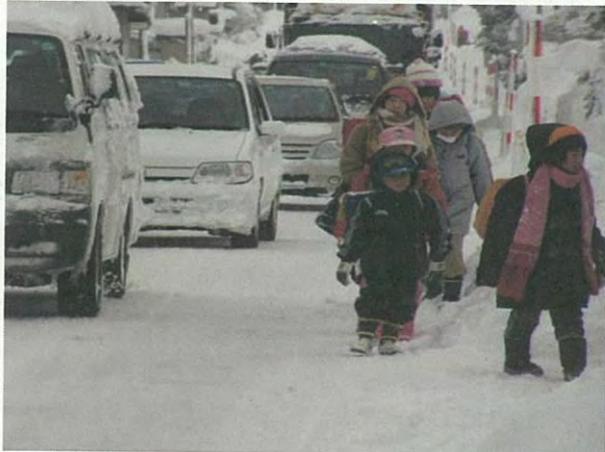
国道 13 号横手市金沢 (H17.12.19)

- ・JR 奥羽本線東側は流雪溝が設置され、西側は一部でロードヒーティングが設置されているものの積雪等により、歩道が整備されていても歩道を歩行することができず、危険な状況となっている。
- ・また、歩道が整備されていない路線では、より危険な状況となっている。

▲車道を通行する学童

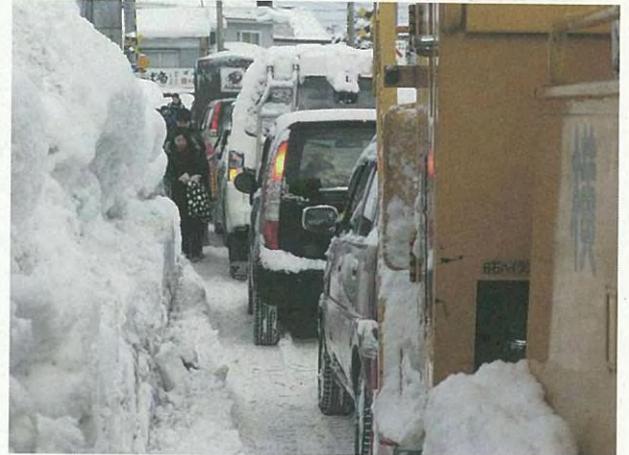
市道朝倉本線 横手市石町 (H18.2.13)

▲歩行スペースが無く非常に危険
