クリーンプラザよこて 建設工事だより

第12号

ークリーンプラザよこての工事進捗状況をお知らせしますー

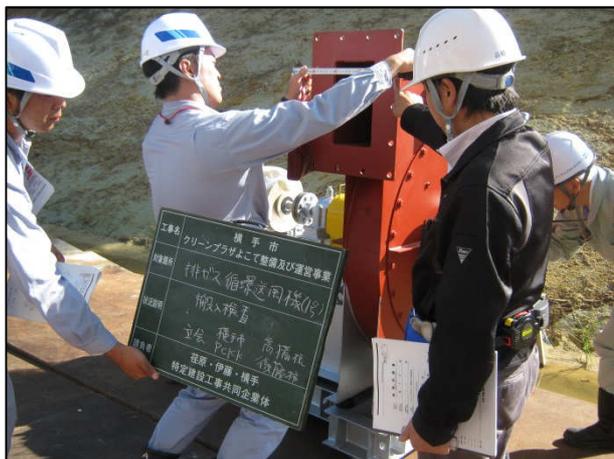
現場には、日々多数の機械設備が納入されてきますが、これらが横手市の要求する基準を満たしているかを、納入の都度厳しく検査しています。検査に当たっては、市担当者のほか、コンサルタント業務をお願いしている業者の担当者とともに専門的見地から意見等を頂き検査を実施しています。

（9月26日 現場にて排ガス循環送風機を検査する様子）

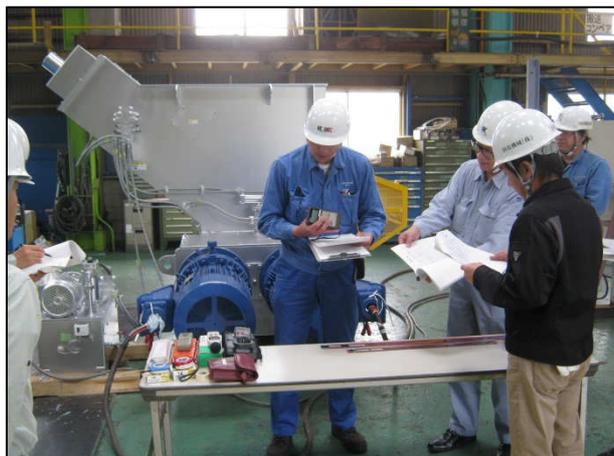
9月29日～10月1日、広島県因島、大阪府八尾市の各工場を訪れ、破碎機の検査を行ってきました。

破碎機は、文字通り粗大ごみや燃やさないごみなどを処理しやすくするために細かく砕く機械です。破碎は一次破碎、二次破碎の工程により処理します。

検査の結果、一部改善を要望し、改善され次第クリーンプラザに納入される予定です。

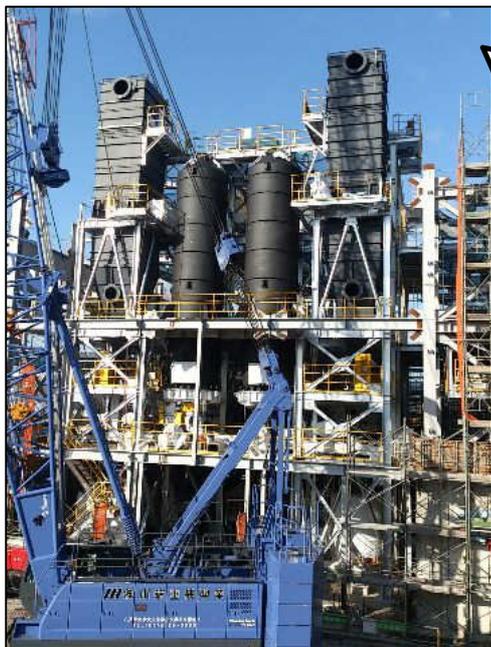
左写真

熱回収施設の現場では、機械設備の据え付け作業と鉄骨の組上げが複雑な手順で進められています。

左上写真中央に写る二本の円柱は減温塔と呼ばれる装置で、炉から送り込まれてくる高温（約850℃）の排ガスに水を噴霧し、次の処理が可能となる温度（160℃程度）にガスの温度を下げる働きをします。また、排ガスを急速に冷却することで、ダイオキシンの再合成を防ぐことも減温塔の大きな働きの一つとなっています。

二本の円柱を挟むように設置された角柱はバグフィルターと呼ばれる装置です。減温塔で温度が下がった状態の排ガスがバグフィルターに送り込まれます。バグフィルター内には、集じんろ布と呼ばれる筒状の布が多数つり下げられており、排ガスが集じんろ布を通過する際に灰や有害物質を取り除く働きをします。

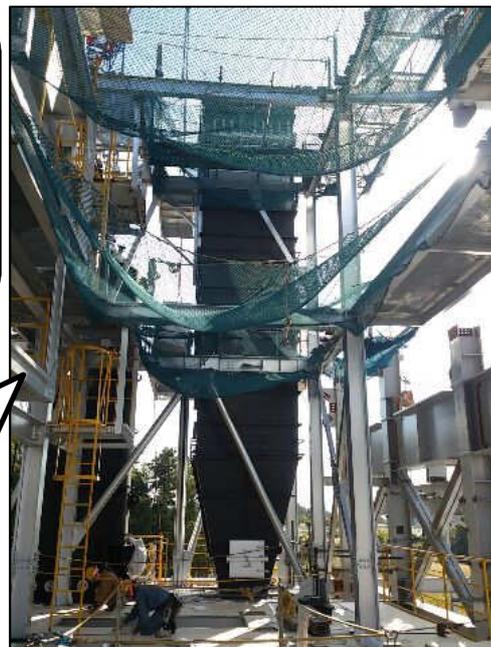
右写真

バグフィルターの設置状況。

熱回収施設では、排ガス処理設備として大型の機械設備の設置が進んでいます。

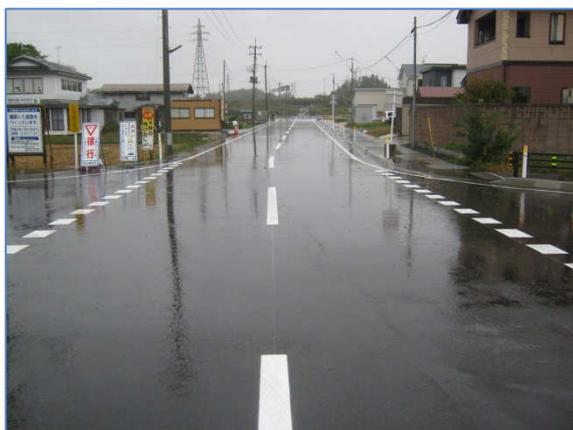
南側搬入路（市道新藤柳田1号線）は、アスファルト舗装工事が順調に進んでいます。工事車両が行き来し、付近の水田の稲刈り作業などにご迷惑をおかけしております。
