歴史的風致形成建造物の概要

(No. 3)

ふりがな	しょうろうどう	ふりがな	よこてし
名称	鐘楼堂	所有者	横手市
用途	鐘楼堂	建築年代	戦前
重点区域	北部重点区域	指定等	未指定
ふりがな	よこてしとまち	指定基準	エ その他、横手市の歴史的風致の維持及び向上を図る上で重要なもので、市長が認めた者
所在地	横手市本町1番地内

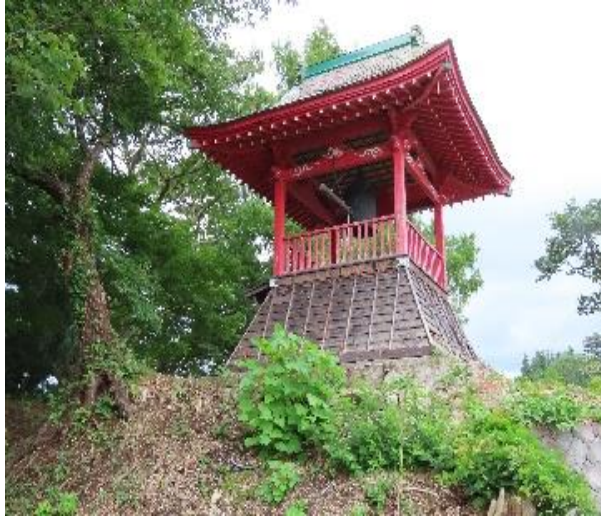
鐘楼堂

鐘楼堂は、桁行、梁間とも1間（10尺）の袴腰付、屋根は入母屋造鉄板葺である。現在設置されている鐘には昭和27年と刻まれている。何度か改築されていると考えられ、建物内部の柱材には大正7年の墨書きが確認されるが、建築年代は定かではない。ただし、古写真や絵葉書などの資料から大正期から本場所に鐘楼堂があったと考えられる。

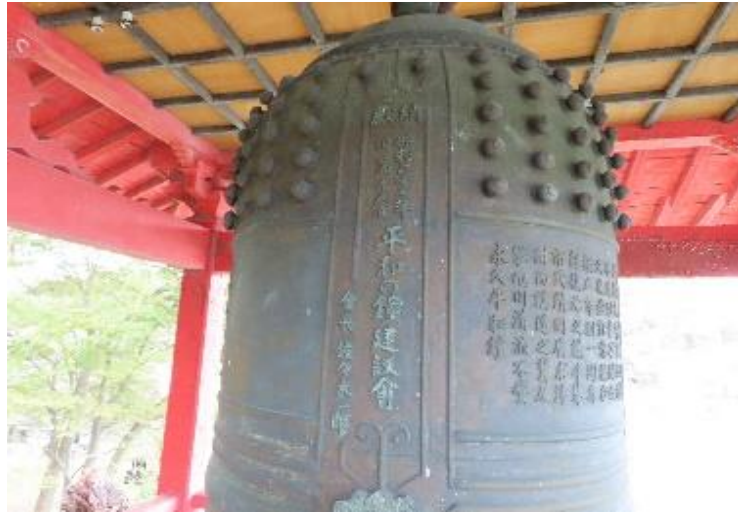
鐘（昭和27年）

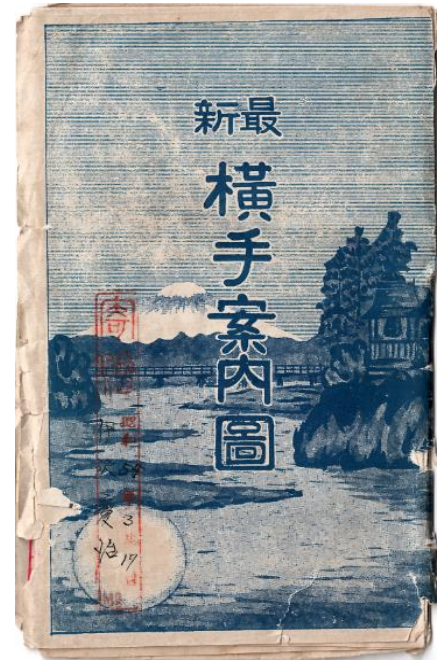
横手案内図（大正13年）

昭和6年12月5日の秋南日報には、「蛇ノ崎橋は横手町の名所にて（中略）橋を越して東に見える鐘楼堂その向ふの一段高き横手公園ありて共に風光の最も優れたる景勝の地」と記されているほか、大正13年の横手案内図の表紙には、鐘楼堂と蛇の崎橋、鳥海山が描かれている。当時から横手を象徴する景観であったことがうかがえる。また、送り盆行事が行われるのが蛇の崎橋と蛇の崎川原であり、送り盆行事、蛇の崎橋、横手城跡、鐘楼堂を重ねてみるができる風景は、横手市民に親しまれている横手を象徴する風景である。

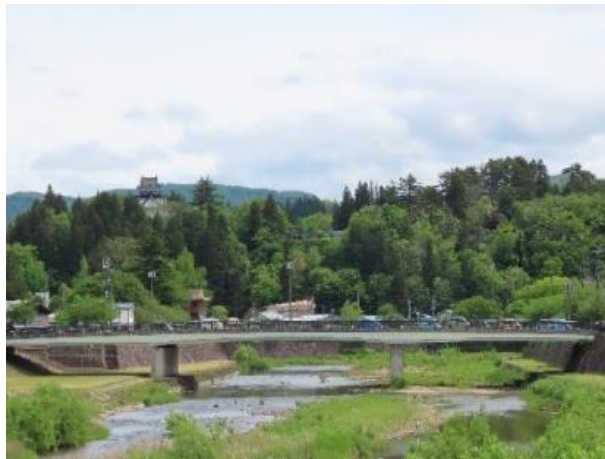
蛇の崎橋の西側からの風景

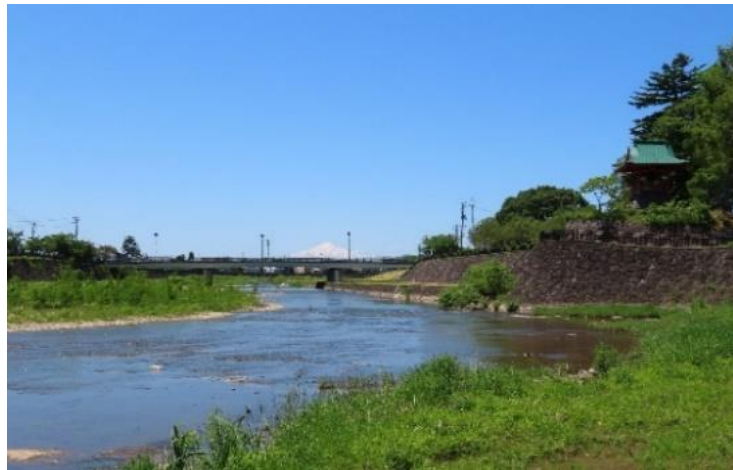
蛇の崎橋の東からの風景
